# Informationsveranstaltung Infrarotbilder Ihres Hauses

## 1. Infrarotbilder Ihres Hauses

# Praxisbeispiele Gebäudethermografie

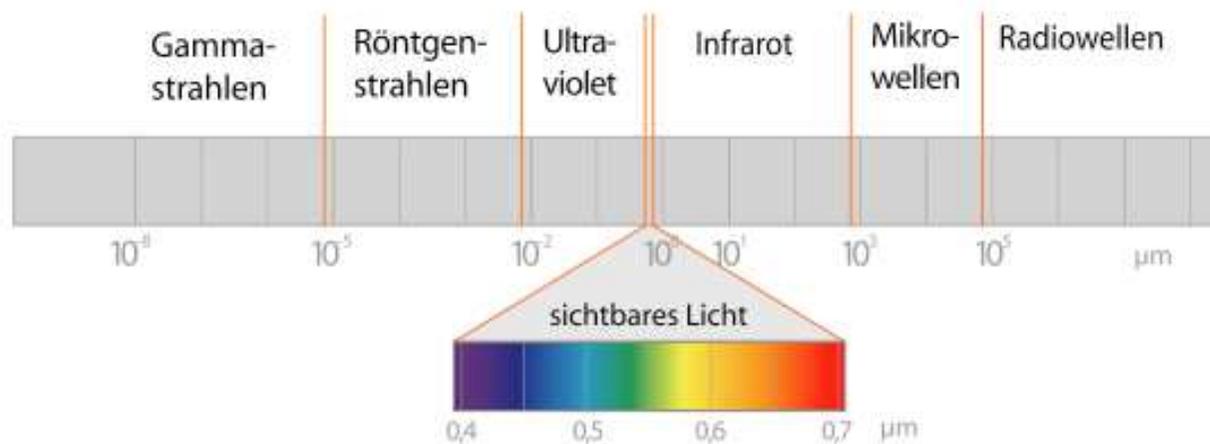
Infrarotstrahlung = Wärmestrahlung

- eine elektromagnetische Strahlung
- im Wellenlängenbereich zwischen 0,75 und 100  $\mu\text{m}$
- für das menschliche Auge nicht sichtbar

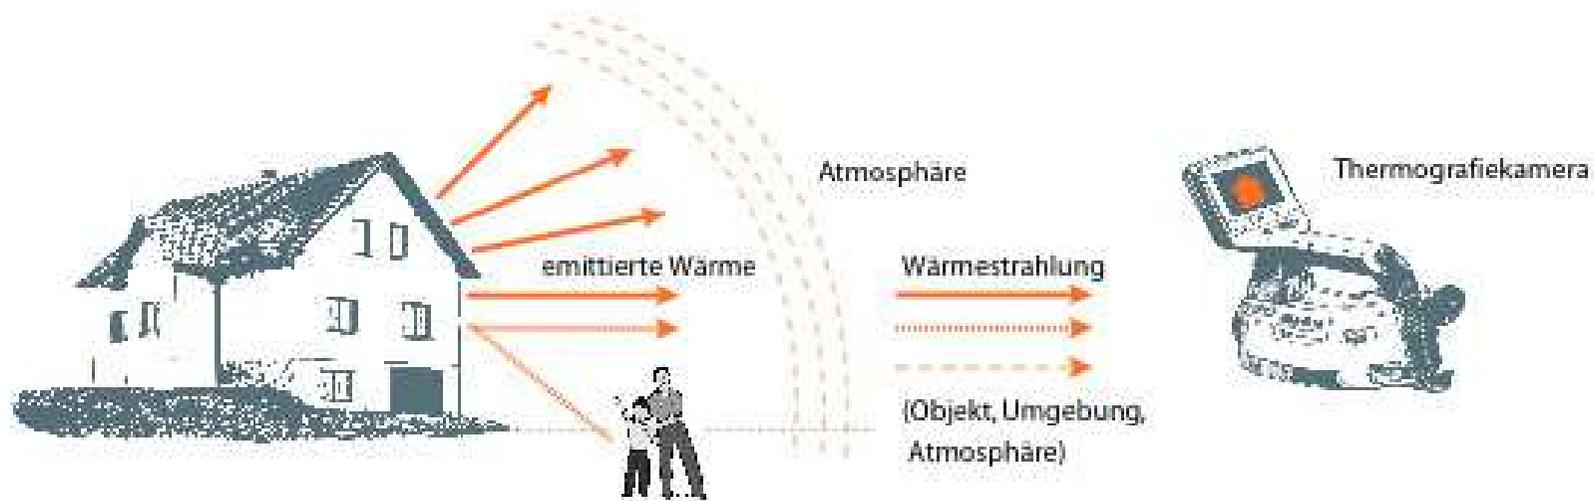
Jeder Körper gibt oberhalb  $-273^{\circ}\text{C}$  eine Wärmestrahlung ab  
Einfluss Atmosphäre vernachlässigbar – Emissionskoeffizient berücksichtigt Reflexionen

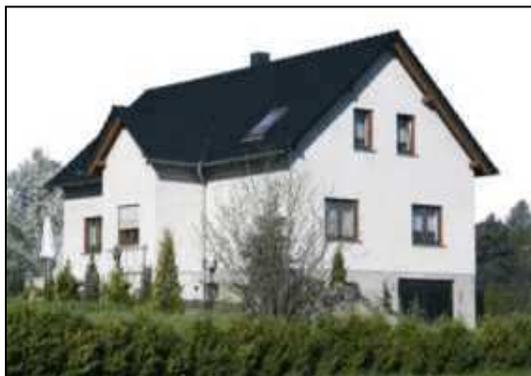
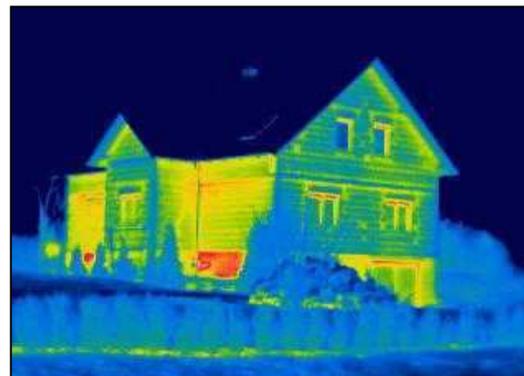
# Allgemeines - Nutzen der Gebäudethermografie

- Erkennen von thermischen Schwachstellen
- Aufspüren von Wärmebrücken
- Ursachenforschung bei Schimmelbildung
- Dokumentation fehlerhafter Handwerksleistungen

→ **Optische Darstellung des energetischen Gesamtzustandes**

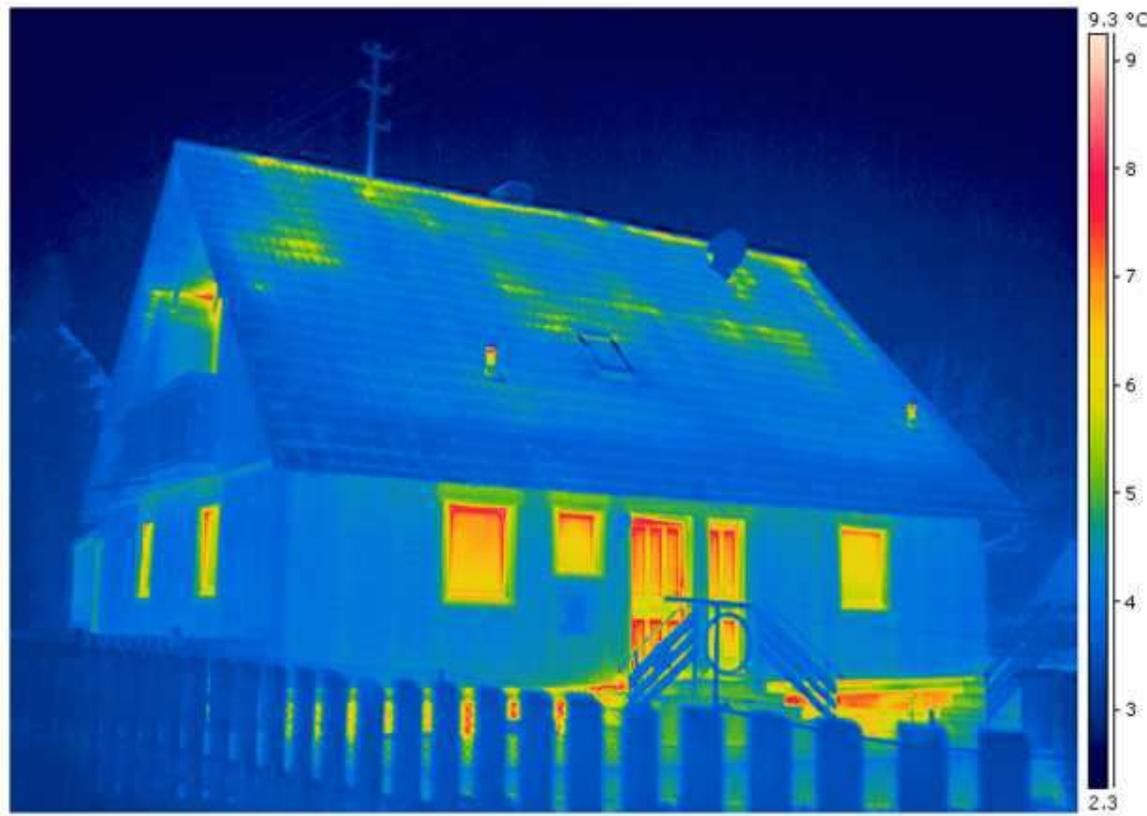
# Bilddarstellung

- verschiedenen Farben des Bildes zeigen die Intensität der Oberflächentemperatur

- warme Stellen gelb bis rot

- kalte Stellen blau

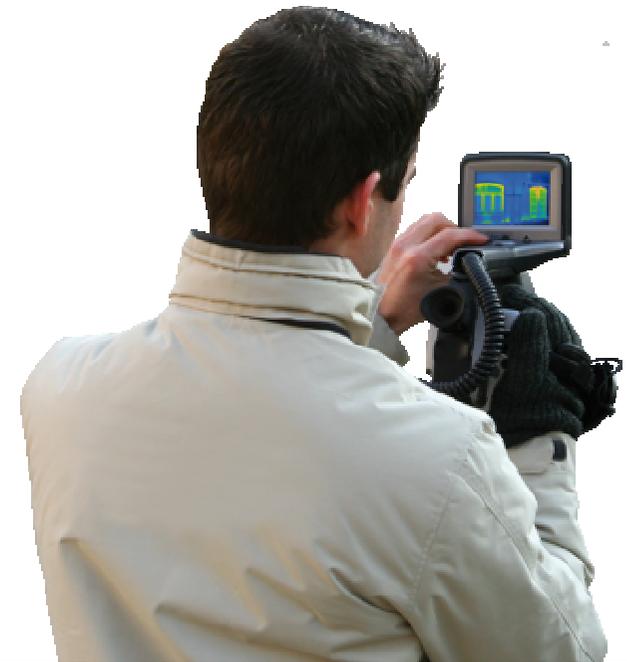
# Zahlen und Fakten zur Thermografieaktion 2015/ 2016

Objekte mit Schwachstellen bei denen die Note 4 oder 5 vergeben wurde!

Fenster:	58 Objekte (32 %)
Wand:	42 Objekte (23 %)
Dach:	55 Objekte (30 %)
Tür:	42 Objekte (23 %)
Sockelbereich:	51 Objekte (28 %)

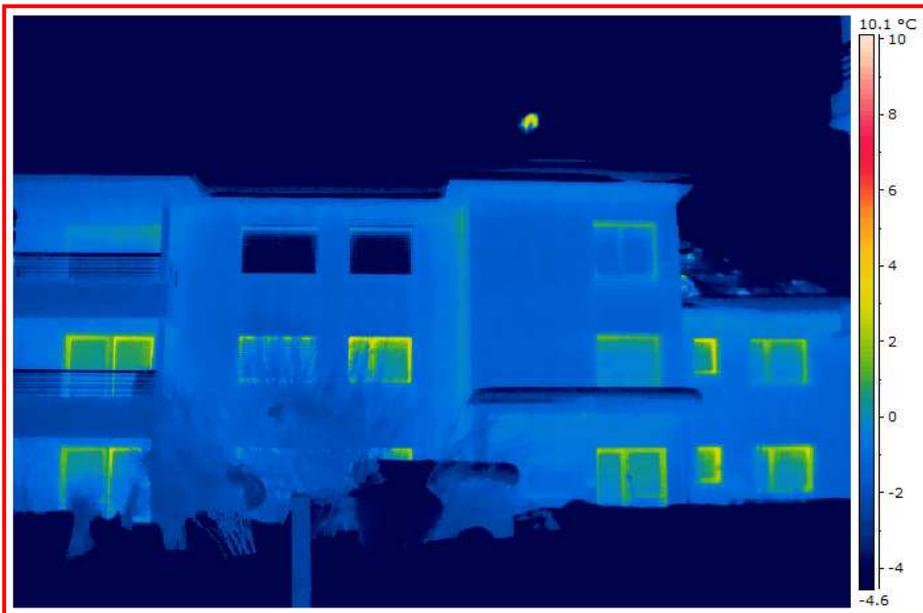
Hier geht kaum Heizenergie verloren!

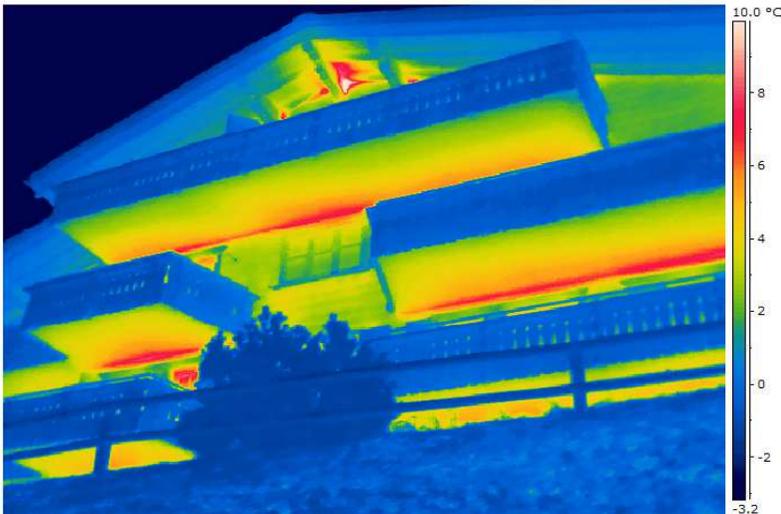
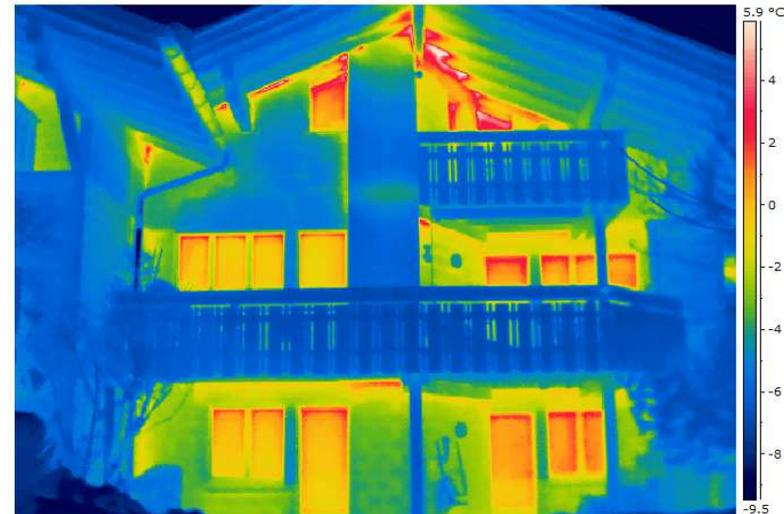
## Schadstelle Dachanschluss
